# Licht ins Dunkel

**Arpe**  
Infra Services

## Einblick in die Tiefe

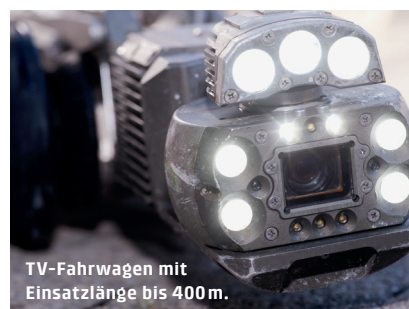
TV-Fahrwagen mit Einsatzlänge bis 400 m.

- Leitungen von DN 50 bis DN 1600
- Kreis-, Ei- und Sonderprofile
- Einsatzlängen bis 400 m
